Szakmai beszámoló

Európai közösségi jelentőségű (védett és fokozottan védett) madárfajok pusztulását eredményező 22 kV-os vezetékszakaszok oszlopainak felmérése Borsod-Abaúj-Zemplén és Heves megye (Jász-Nagykun-Szolnok megye is érintve) kijelölt területein

című munkájának eredményéről

Cserépfalu - Eger, 2018. június 30.

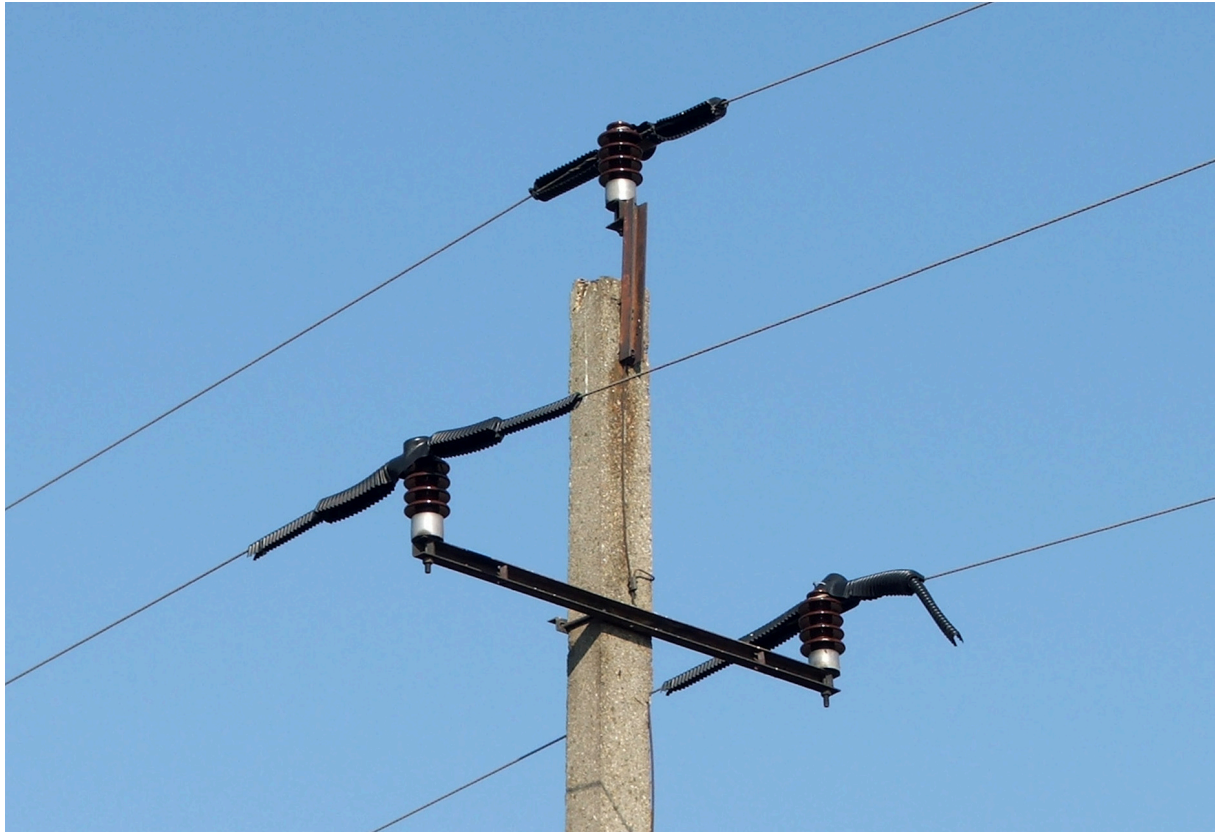
Tehát 222 db (91,7 %) oszlopon fordul elő valamilyen, a madárvédelmi kiegészítés hatékonyságát csökkentő hiányosság, illesztési, rögzítési vagy kialakítási hiba, amelyek a legtöbb oszlopon egymással párhuzamosan, akár halmozottan is előfordulnak (lásd: függelék 1. kép).

1. kép: madárvédő burkolattal kiegészített, többszörös hibával, hiányossággal szerelt tartóoszlop

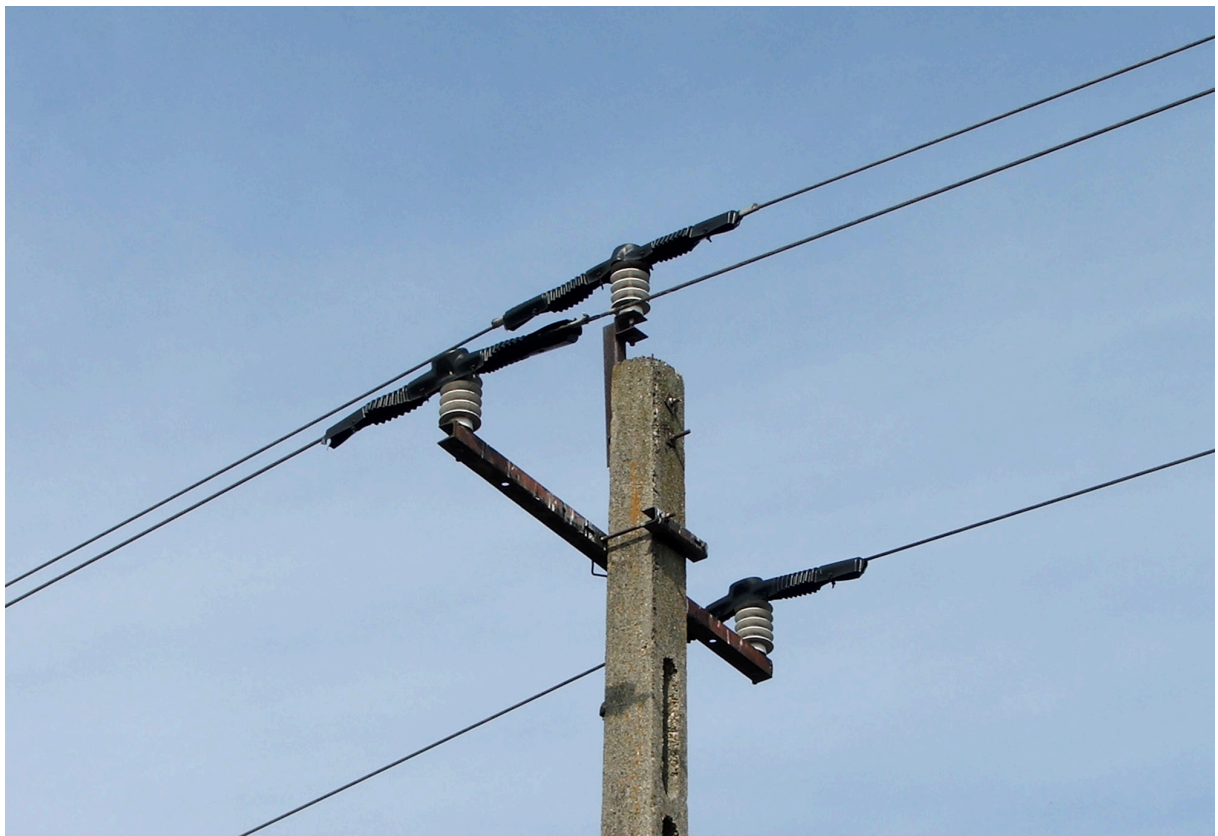
Előbbiekkkel együtt 145 db (59,9 %) oszlopnál azonosítható a fejszerkezet kialakítása, funkciója illetve napjaink elvárása szerint szükséges madárvédelmi szerelvények egy vagy több alapvető elemének vagy részelemének hiánya. Például a feszítőoszlopokon általánosan alkalmazott és madárvédelmi szempontok alapján rövidnek minősülő feszítő rúdszigetelőkre nincs felszerelve madárszárnyterelő. Ez a kiegészítő eszköz a kivitelezés idején hazánkban még nem volt beszerezhető, talán nem is lehetett elvárni az alkalmazását, hiánya azonban egyértelműen csökkenti a madarak életesélyét, ezért adott oszlopokat hiányos védelműnek ítéltük. Az oszlopkapcsolók körében napjainkban alkalmazott madárkiülő sem került felszerelésre, mert – a szárnyterelőhöz hasonlóan – a projekt idején még nem volt beszerezhető. Szintén hiányosságként értékelhető a vezetősodronyok burkolatának mai ismereteink szerint rövid mérete, amit a kivitelezés idején hazánkban beszerezhető, de mégsem használt burkolathosszabbító hiánya okoz (lásd: függelék 2. kép).

2. kép: burkolathosszabbító nélküli madárvédő burkolatok egy hiányosan szerelt tartóoszlopon

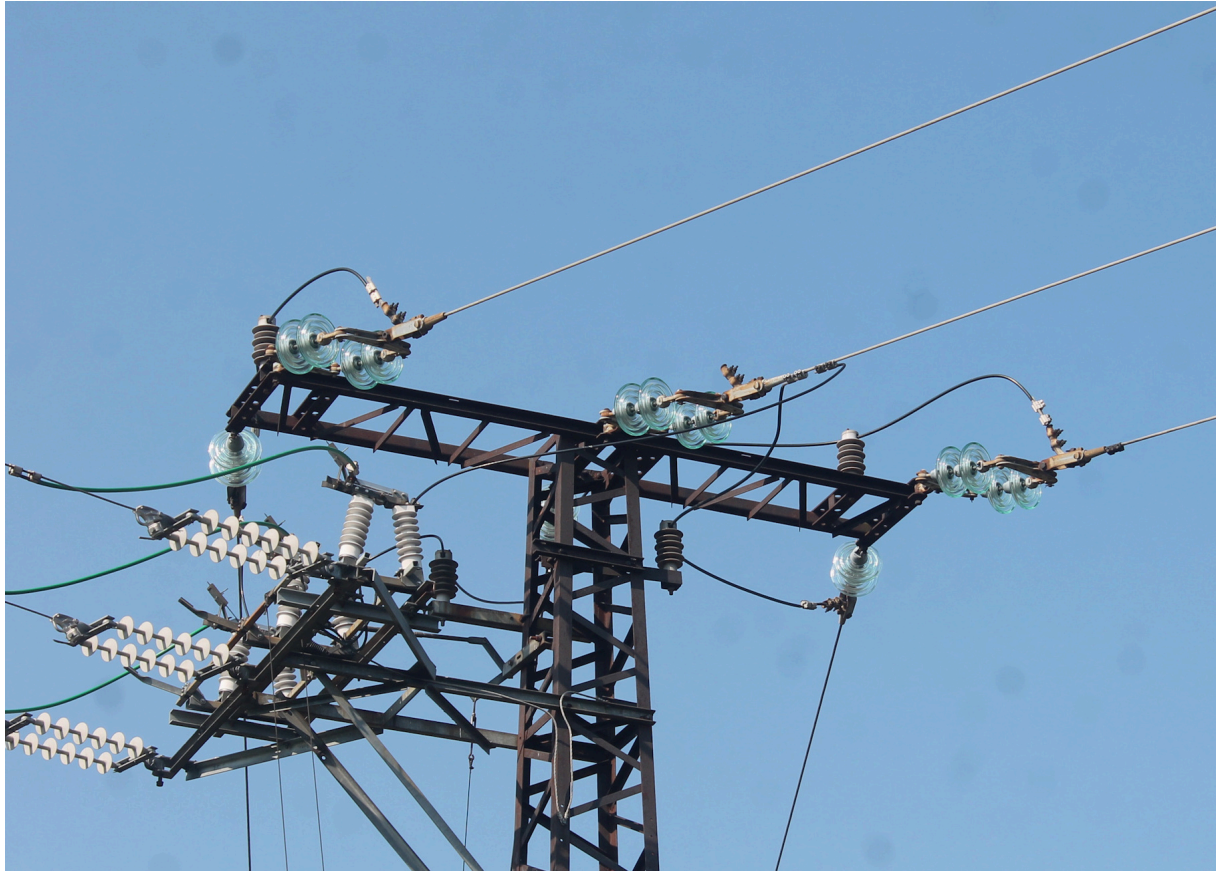
3. kép: burkolt vezetős áramkötések hibásan kialakított, felfelé irányuló, csupasz csatlakozásokkal

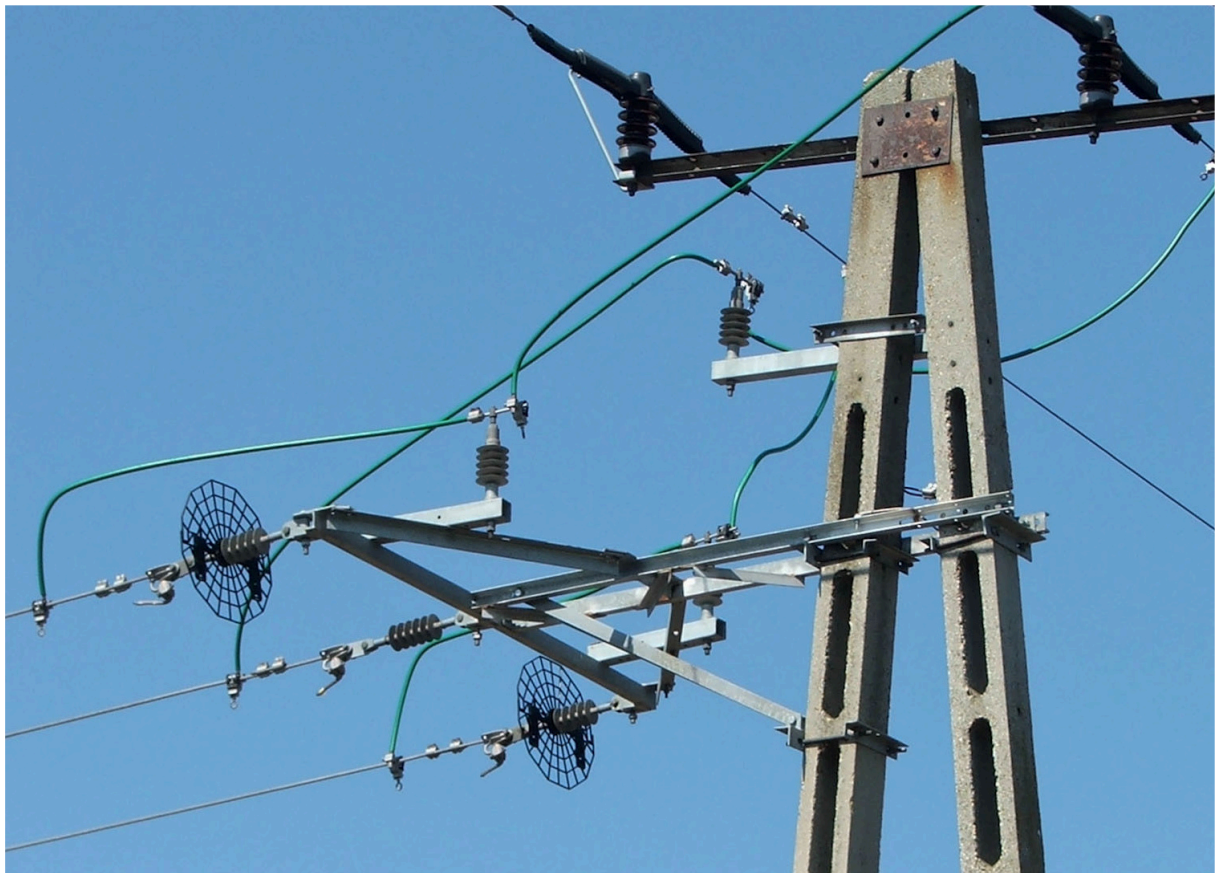
4. kép: csapos FAM szigetelők szerelvényrészsel felfelé pozícionált, veszélyesen hibás elhelyezése

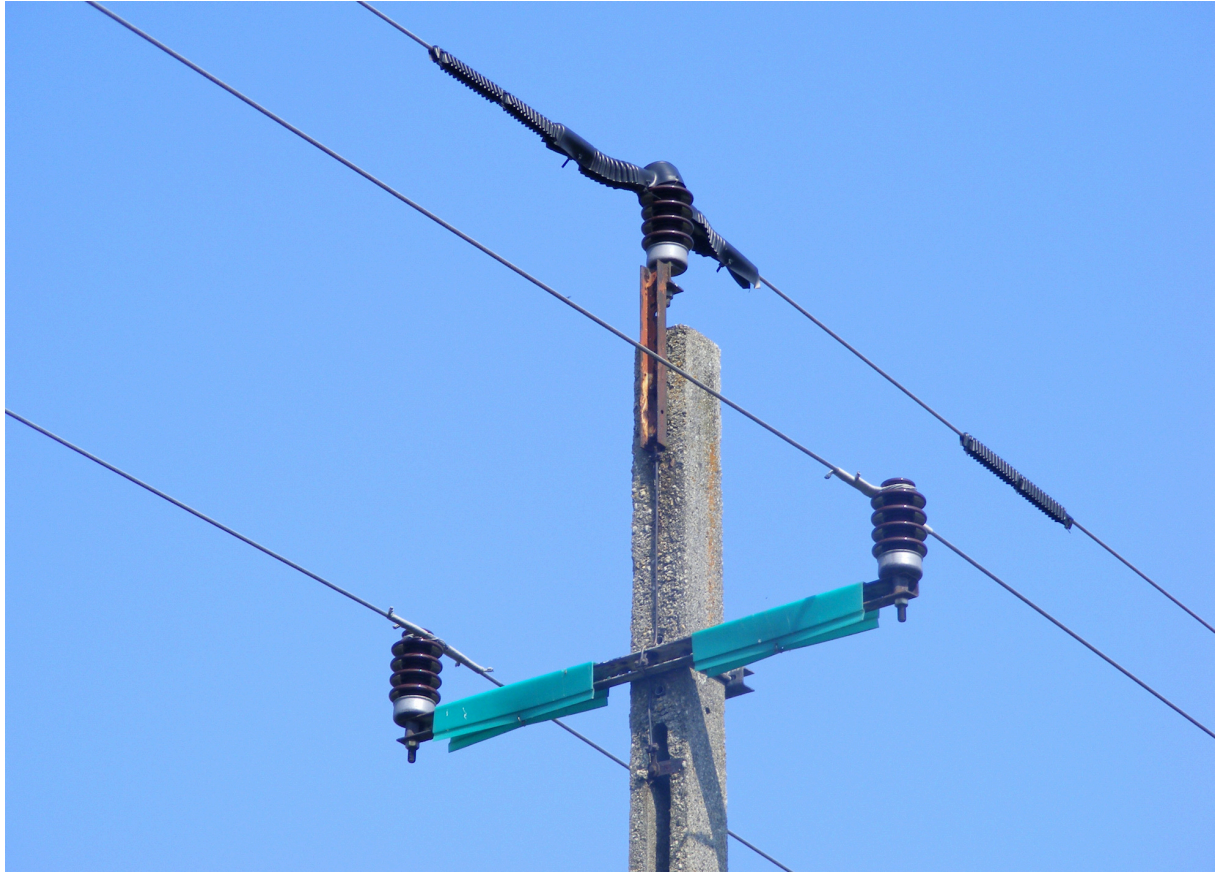
5. kép: szigetelő papucssal és madárvédő burkolattal kiegészített hibás, hiányos védelmű oszlop

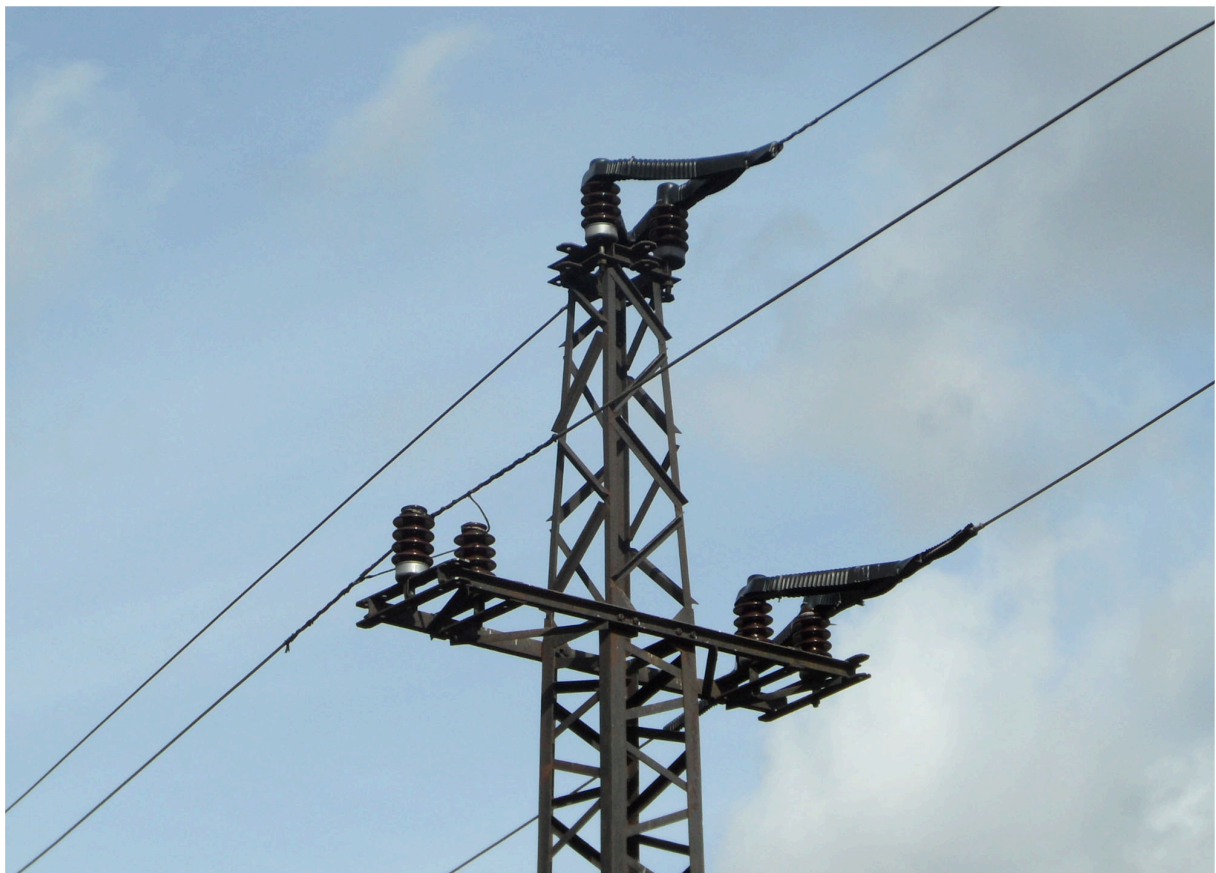
6. kép: az üzemzavar elhárítása során eltávolított burkolat az áramütés esélyét jelentősen megnöveli

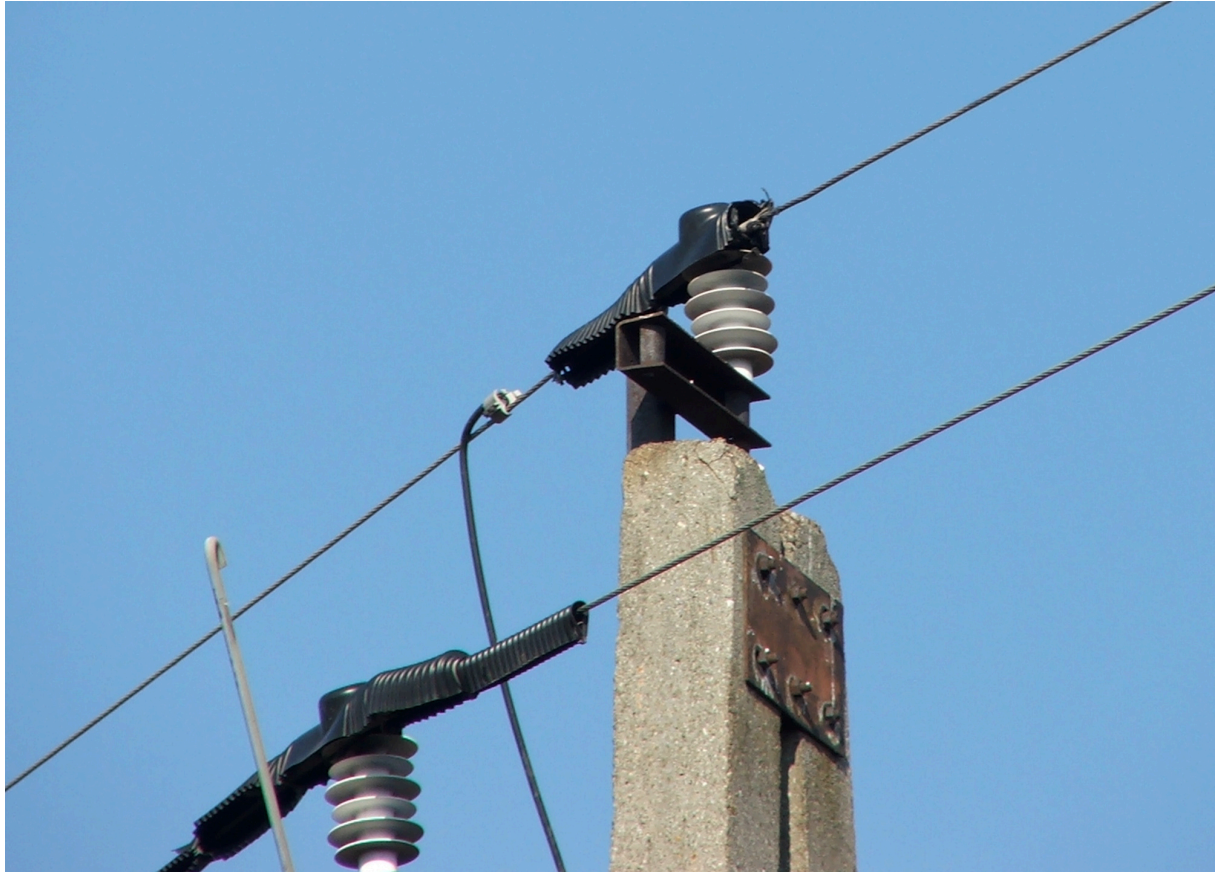
Előbbiekkel együtt 209 (61,3 %) oszlop esetén azonosítható a fejszerkezet kialakítása, funkciója illetve napjaink elvárása szerint szükséges madárvédelmi szerelvények egy vagy több alapvető elemének vagy részelemének hiánya. A vizsgált szakaszok hiányosságai illetve a hiányzó vagy hiányos madárvédelmi szerelvények köre megegyezik a Kék vércse LIFE projektben kezelt oszlopok vizsgálati eredményeinél leírtakkal, csak a számszerű adatok mutatnak eltérést. Az előforduló részleges hiányosságok (pl. a burkolathosszabbítók hiánya) esetén az adott oszlop madárvédelmi szempontból kezeltnék értékelhető, noha a hosszabbító nélküli burkolatok alkalmazásával a madárvédelem nem teljes értékű, de mégiscsak csökkenti az áramütés esélyét. Néhány esetben – pl. a három vezetősodrony egyike teljesen fedetlen, mert eltávolították róla a burkolatot – a hiányosság az oszlop egészét tekintve részleges, de a nem fedett vezetősodrony mellé beülő madár veszélyeztetettségét tekintve a hiány már kritikus megítélésű. A Kerecsen LIFE projekt vizsgált vezetékszakaszain három (0,9 %) tartóoszlopnál fordult elő ilyen – a másik két vezeték tekintve tökéletesen fedő burkolással jellemezhető – részleges, de mégis teljes körű hiányosság (lásd: függelék, 6. kép), amely az egyik vasoszlop esetén egy egerészölyv pusztulását eredményezte. Ezek a hiányok a vezetősodrony szakadását követő üzemzavar elhárítása, a vezeték javítása során akadályt képező, korábban teljes értékű burkolatok eltávolításával alakultak ki. A burkolattal szerelt tartóoszlopok körében hasonló jellegű hiányosságot eredményez a nyári viharok idején gyakori villámlás, amely öt oszlop (1,5 %) egy-egy burkolatát tette tönkre (lásd: függelék, 7. kép).

7. kép: villámlás túlfeszültségének átívelése károsította a hiányosan szerelt madárvédő burkolatot

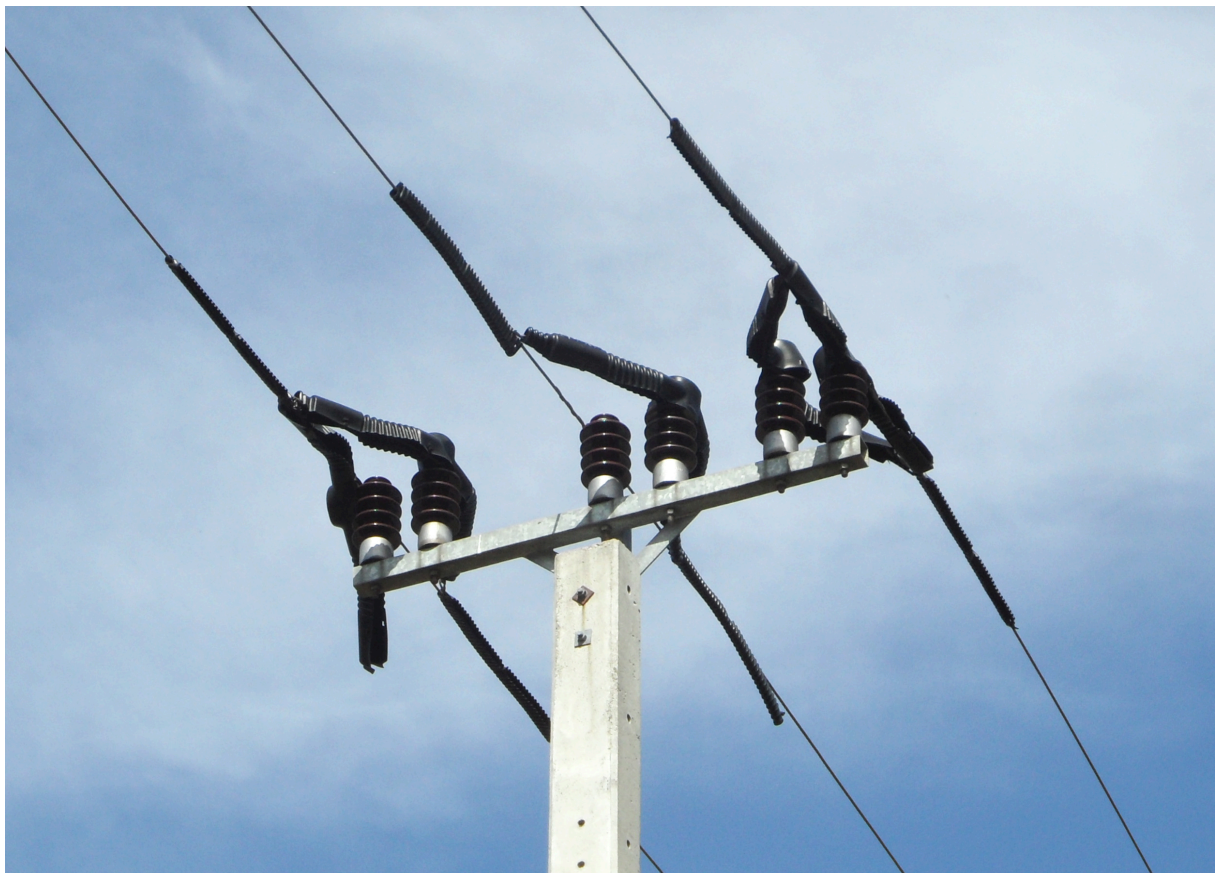
8. kép: szerelvényhiány eredményeként hiányosan, hibásan szerelt burkolatok korai avulása

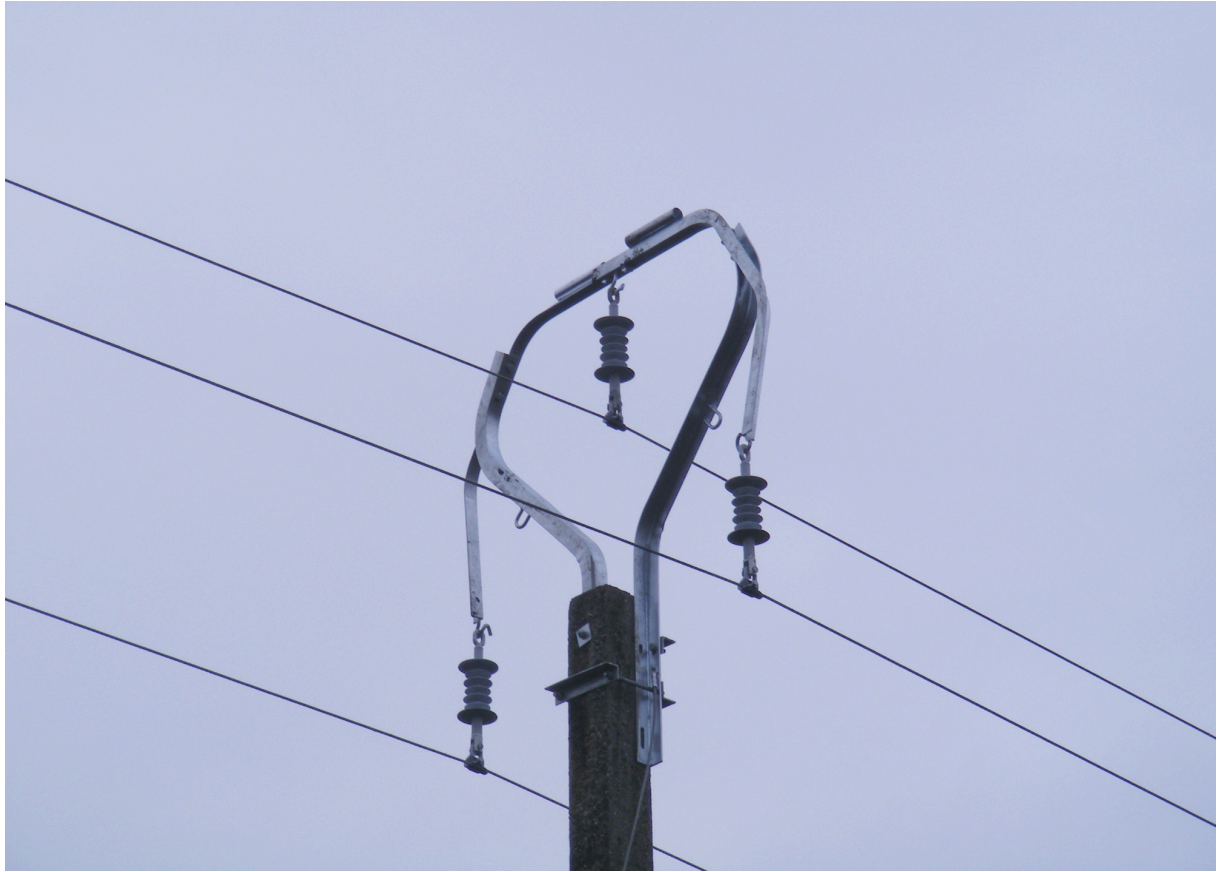
9. kép: a Kerecsen LIFE+ projektben MFK1 típusú fejszerkezettel szerelt oszlop (2014. 11. hó)

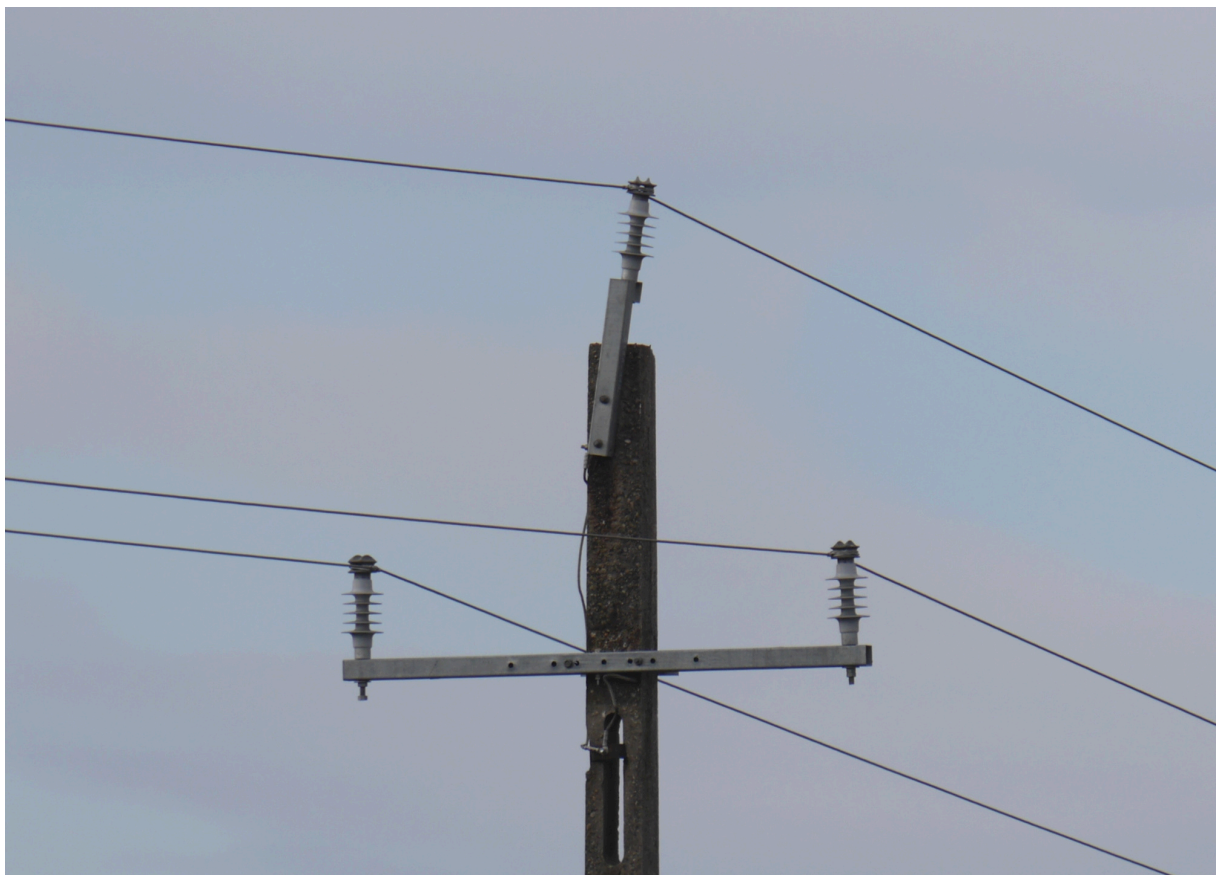
10. kép: a 9. képen ábrázolt oszlop állószigetelős fejszerkezettel, madárvédelem nélkül (2017. 10. hó)

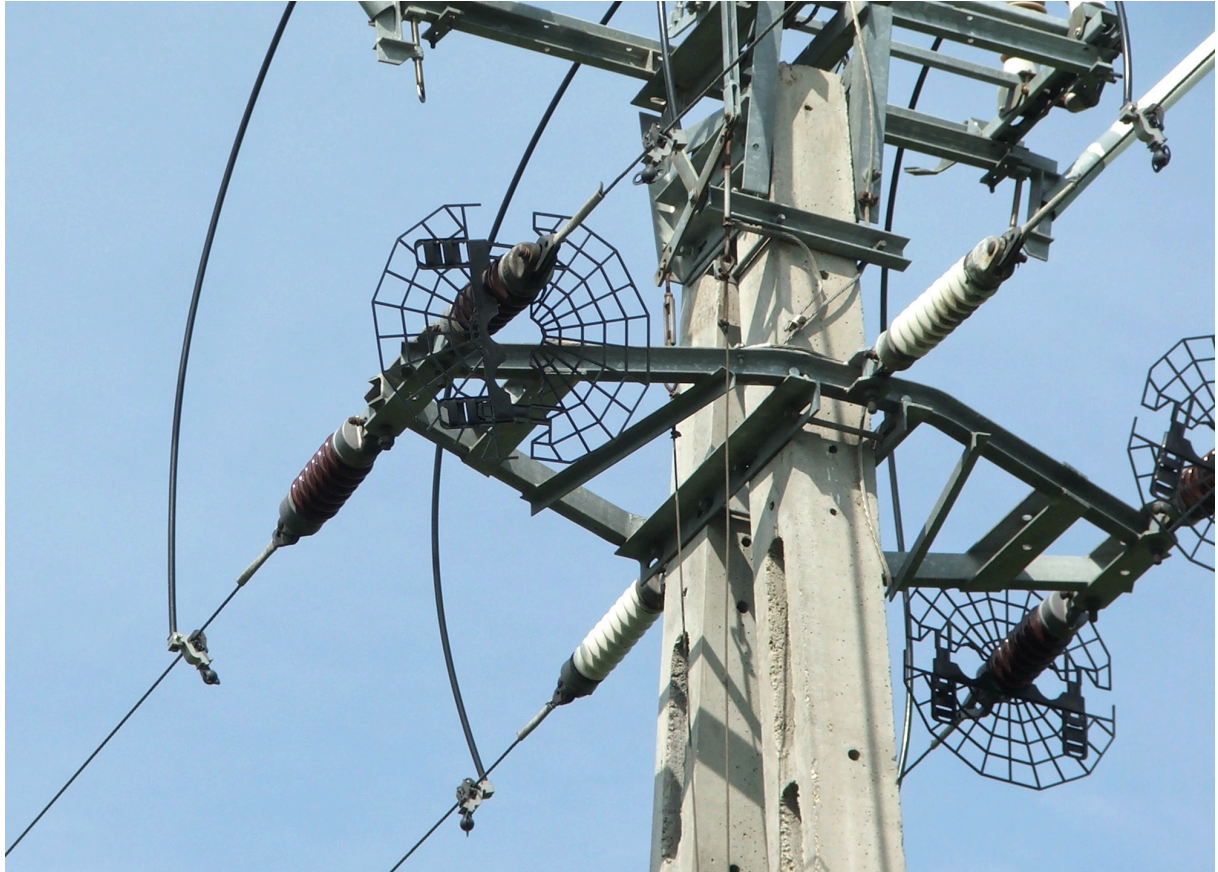
11. kép: a hibásan rögzített (rögíthető?) madárszárnyterelők egy része már leesett a rúdszigetelőről

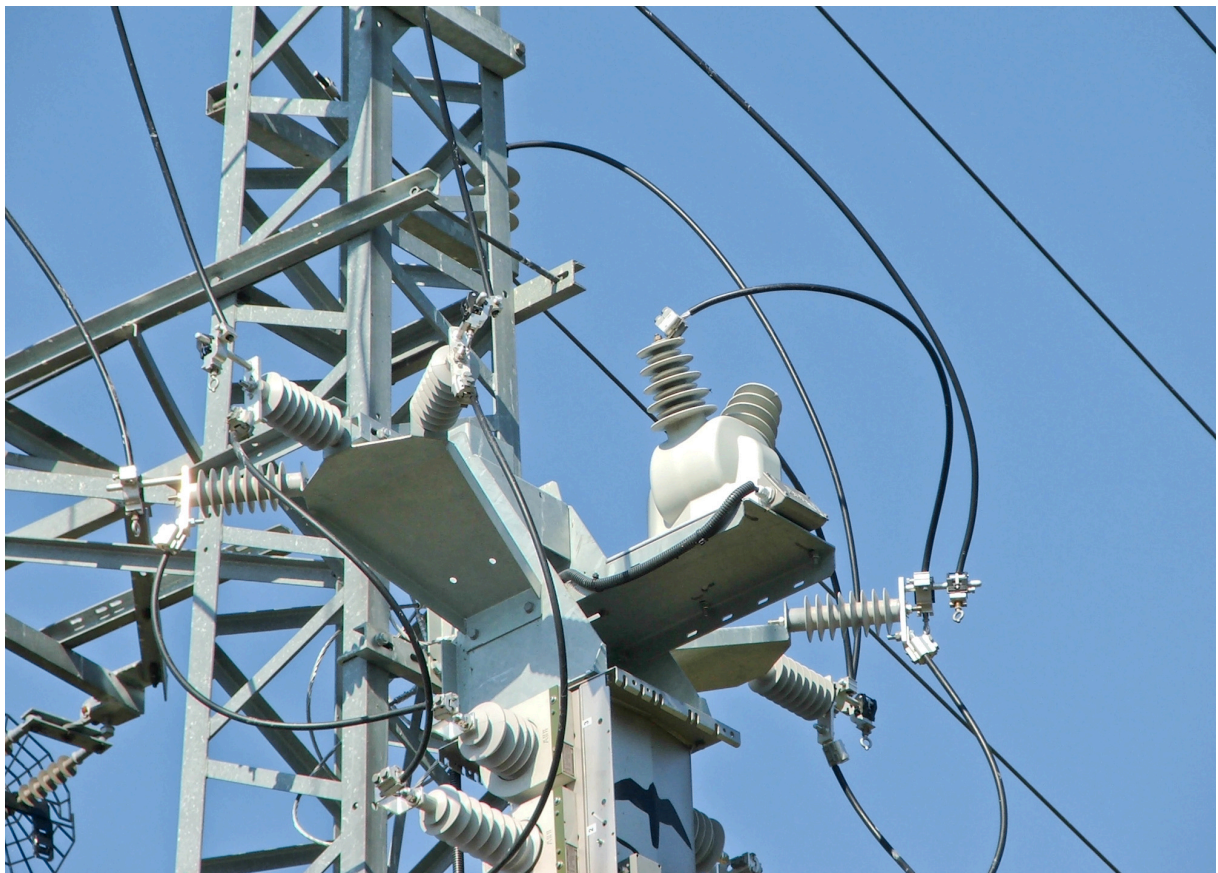
12. kép: a készülékek burkolt áramvezetőinek csatlakozó szerelvényein legtöbbször nincs burkolat

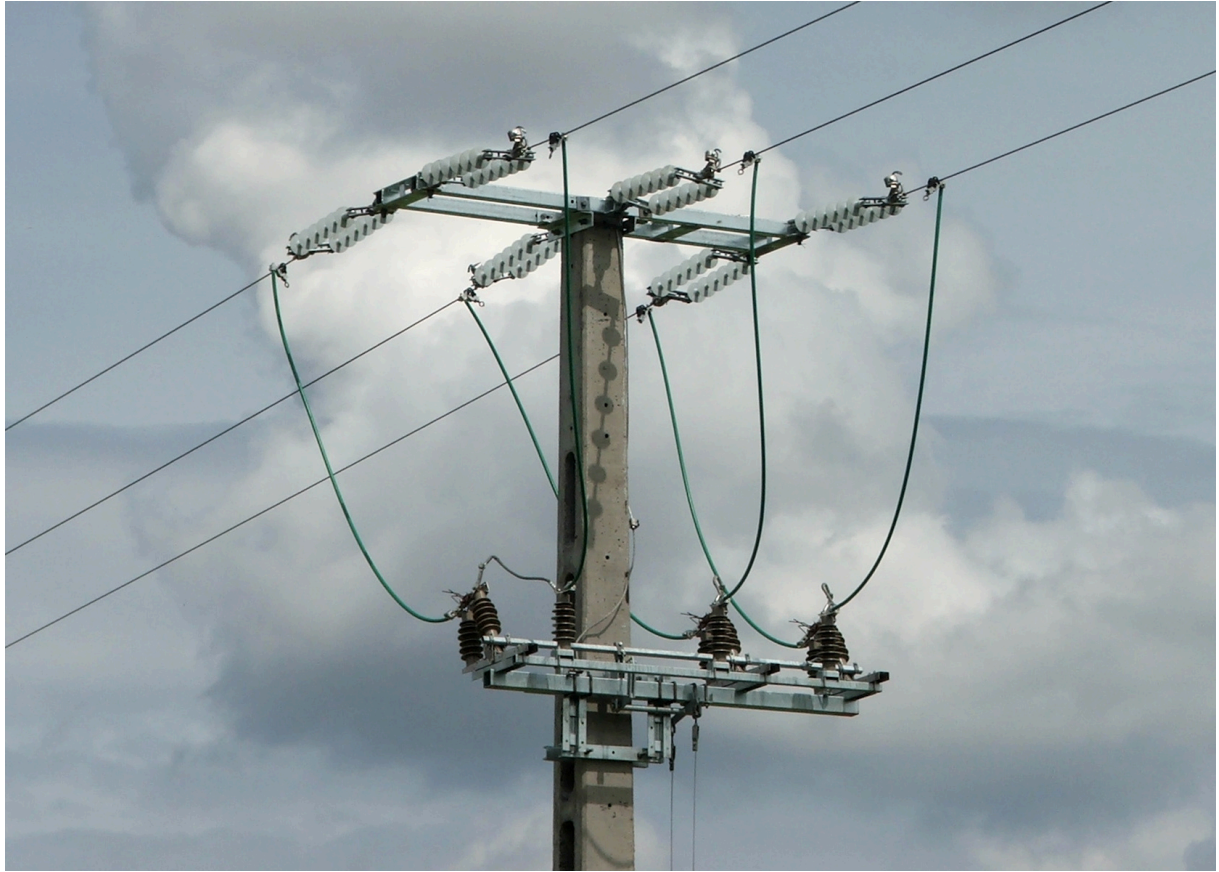
13. kép: az oszloptörzsre szerelt kapcsoló és a 780 mm-es szigetelőlánc növeli a madarak biztonságát

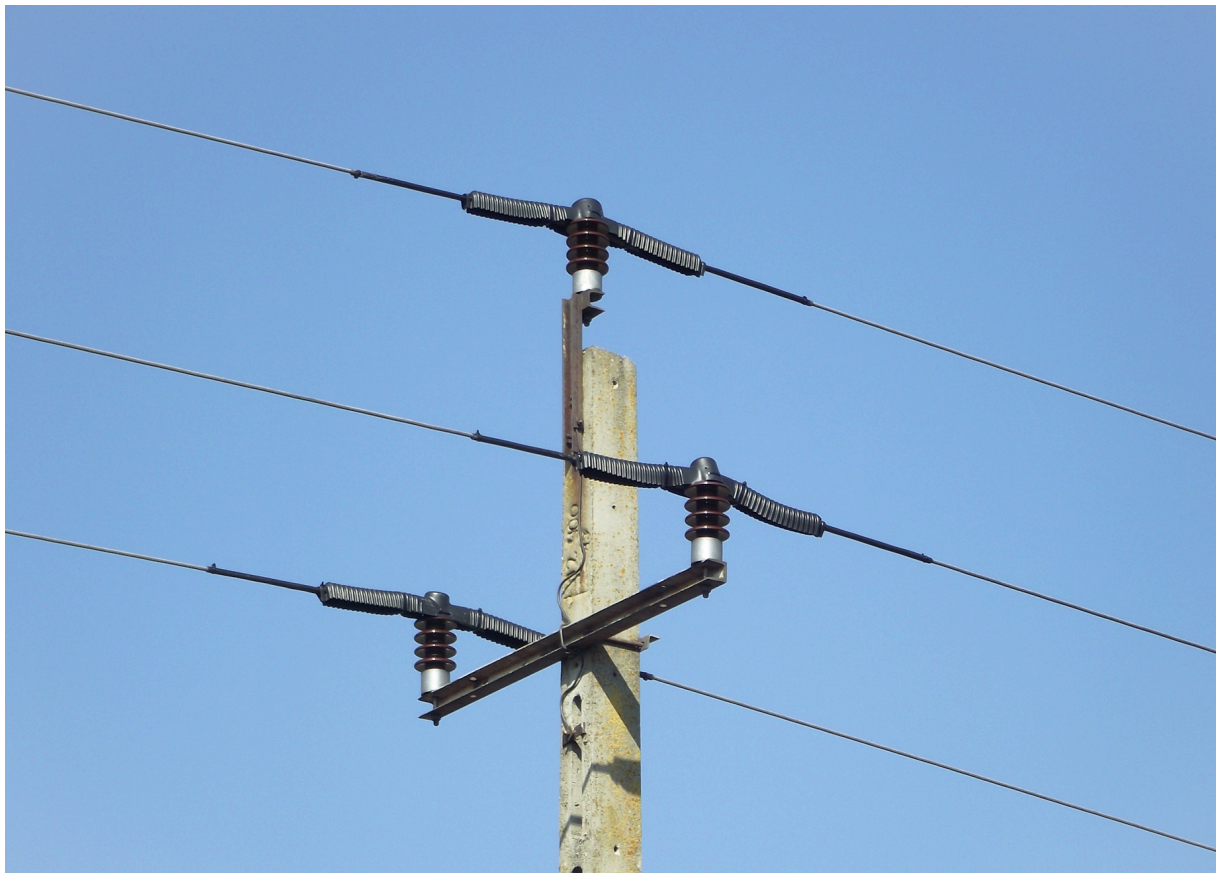
14. kép: egy előírás szerint kiegészített tartóoszlop, jó általános állapotú madárvédő burkolatokkal

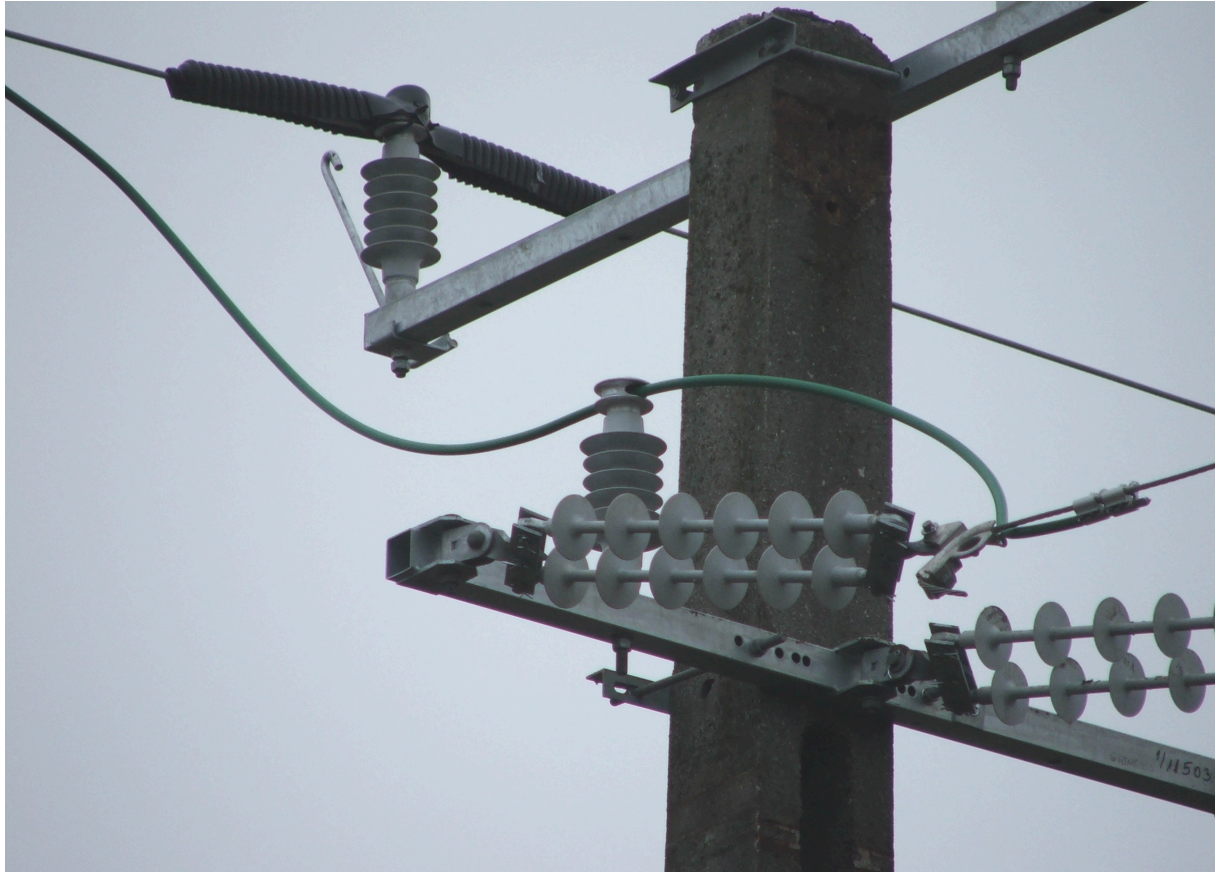
15. kép: a burkolt vezeték nem érintkezhet eltérő potenciálú fémfelülettel, mert burkolata károsodik

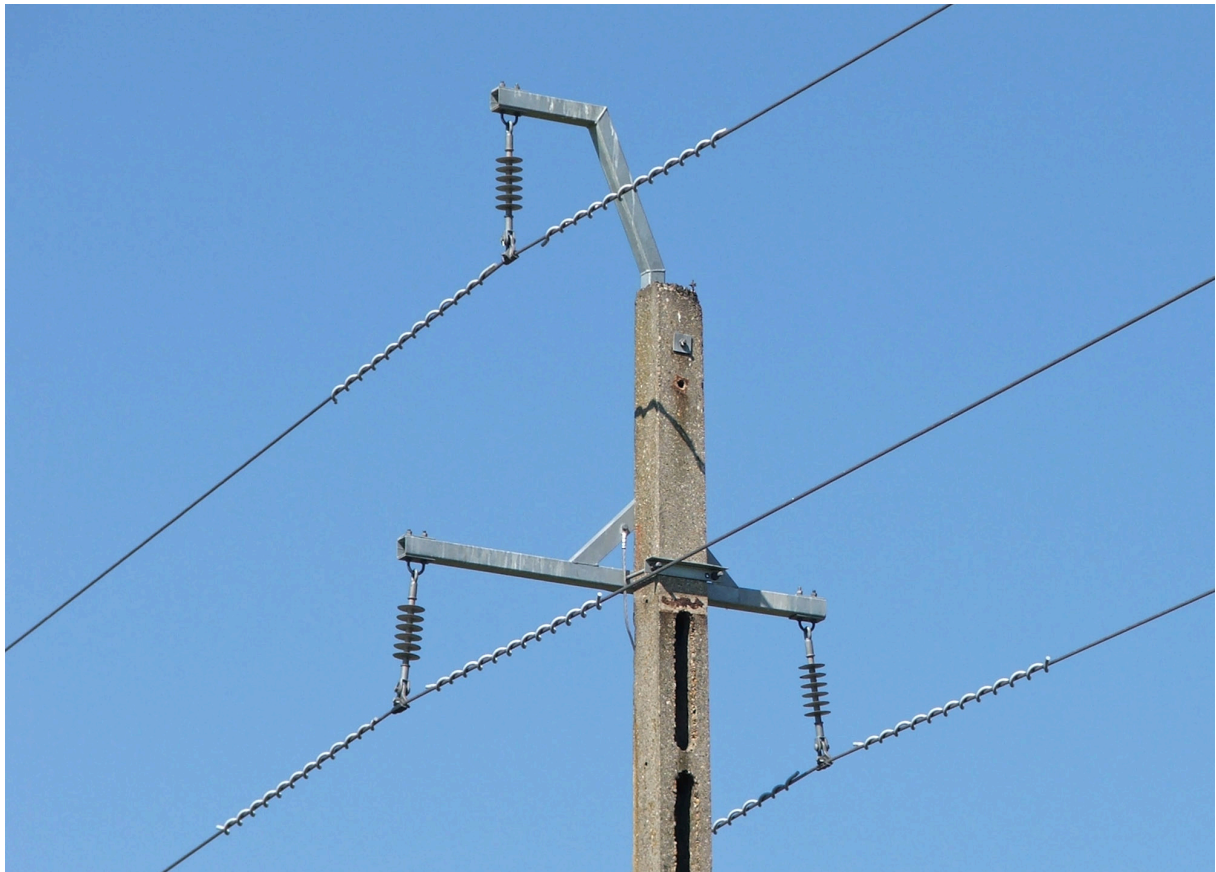
16. kép: az egyik „madárbarát” fejszerkezet, amit a madarak sok esetben ülőhelyként is használnak
